القاهرة التاريخية
HISTORIC CAIRO

مشروع ترميم
قصر محمد علي باشا

قصر محمد علي باشا

٢٠٠٥

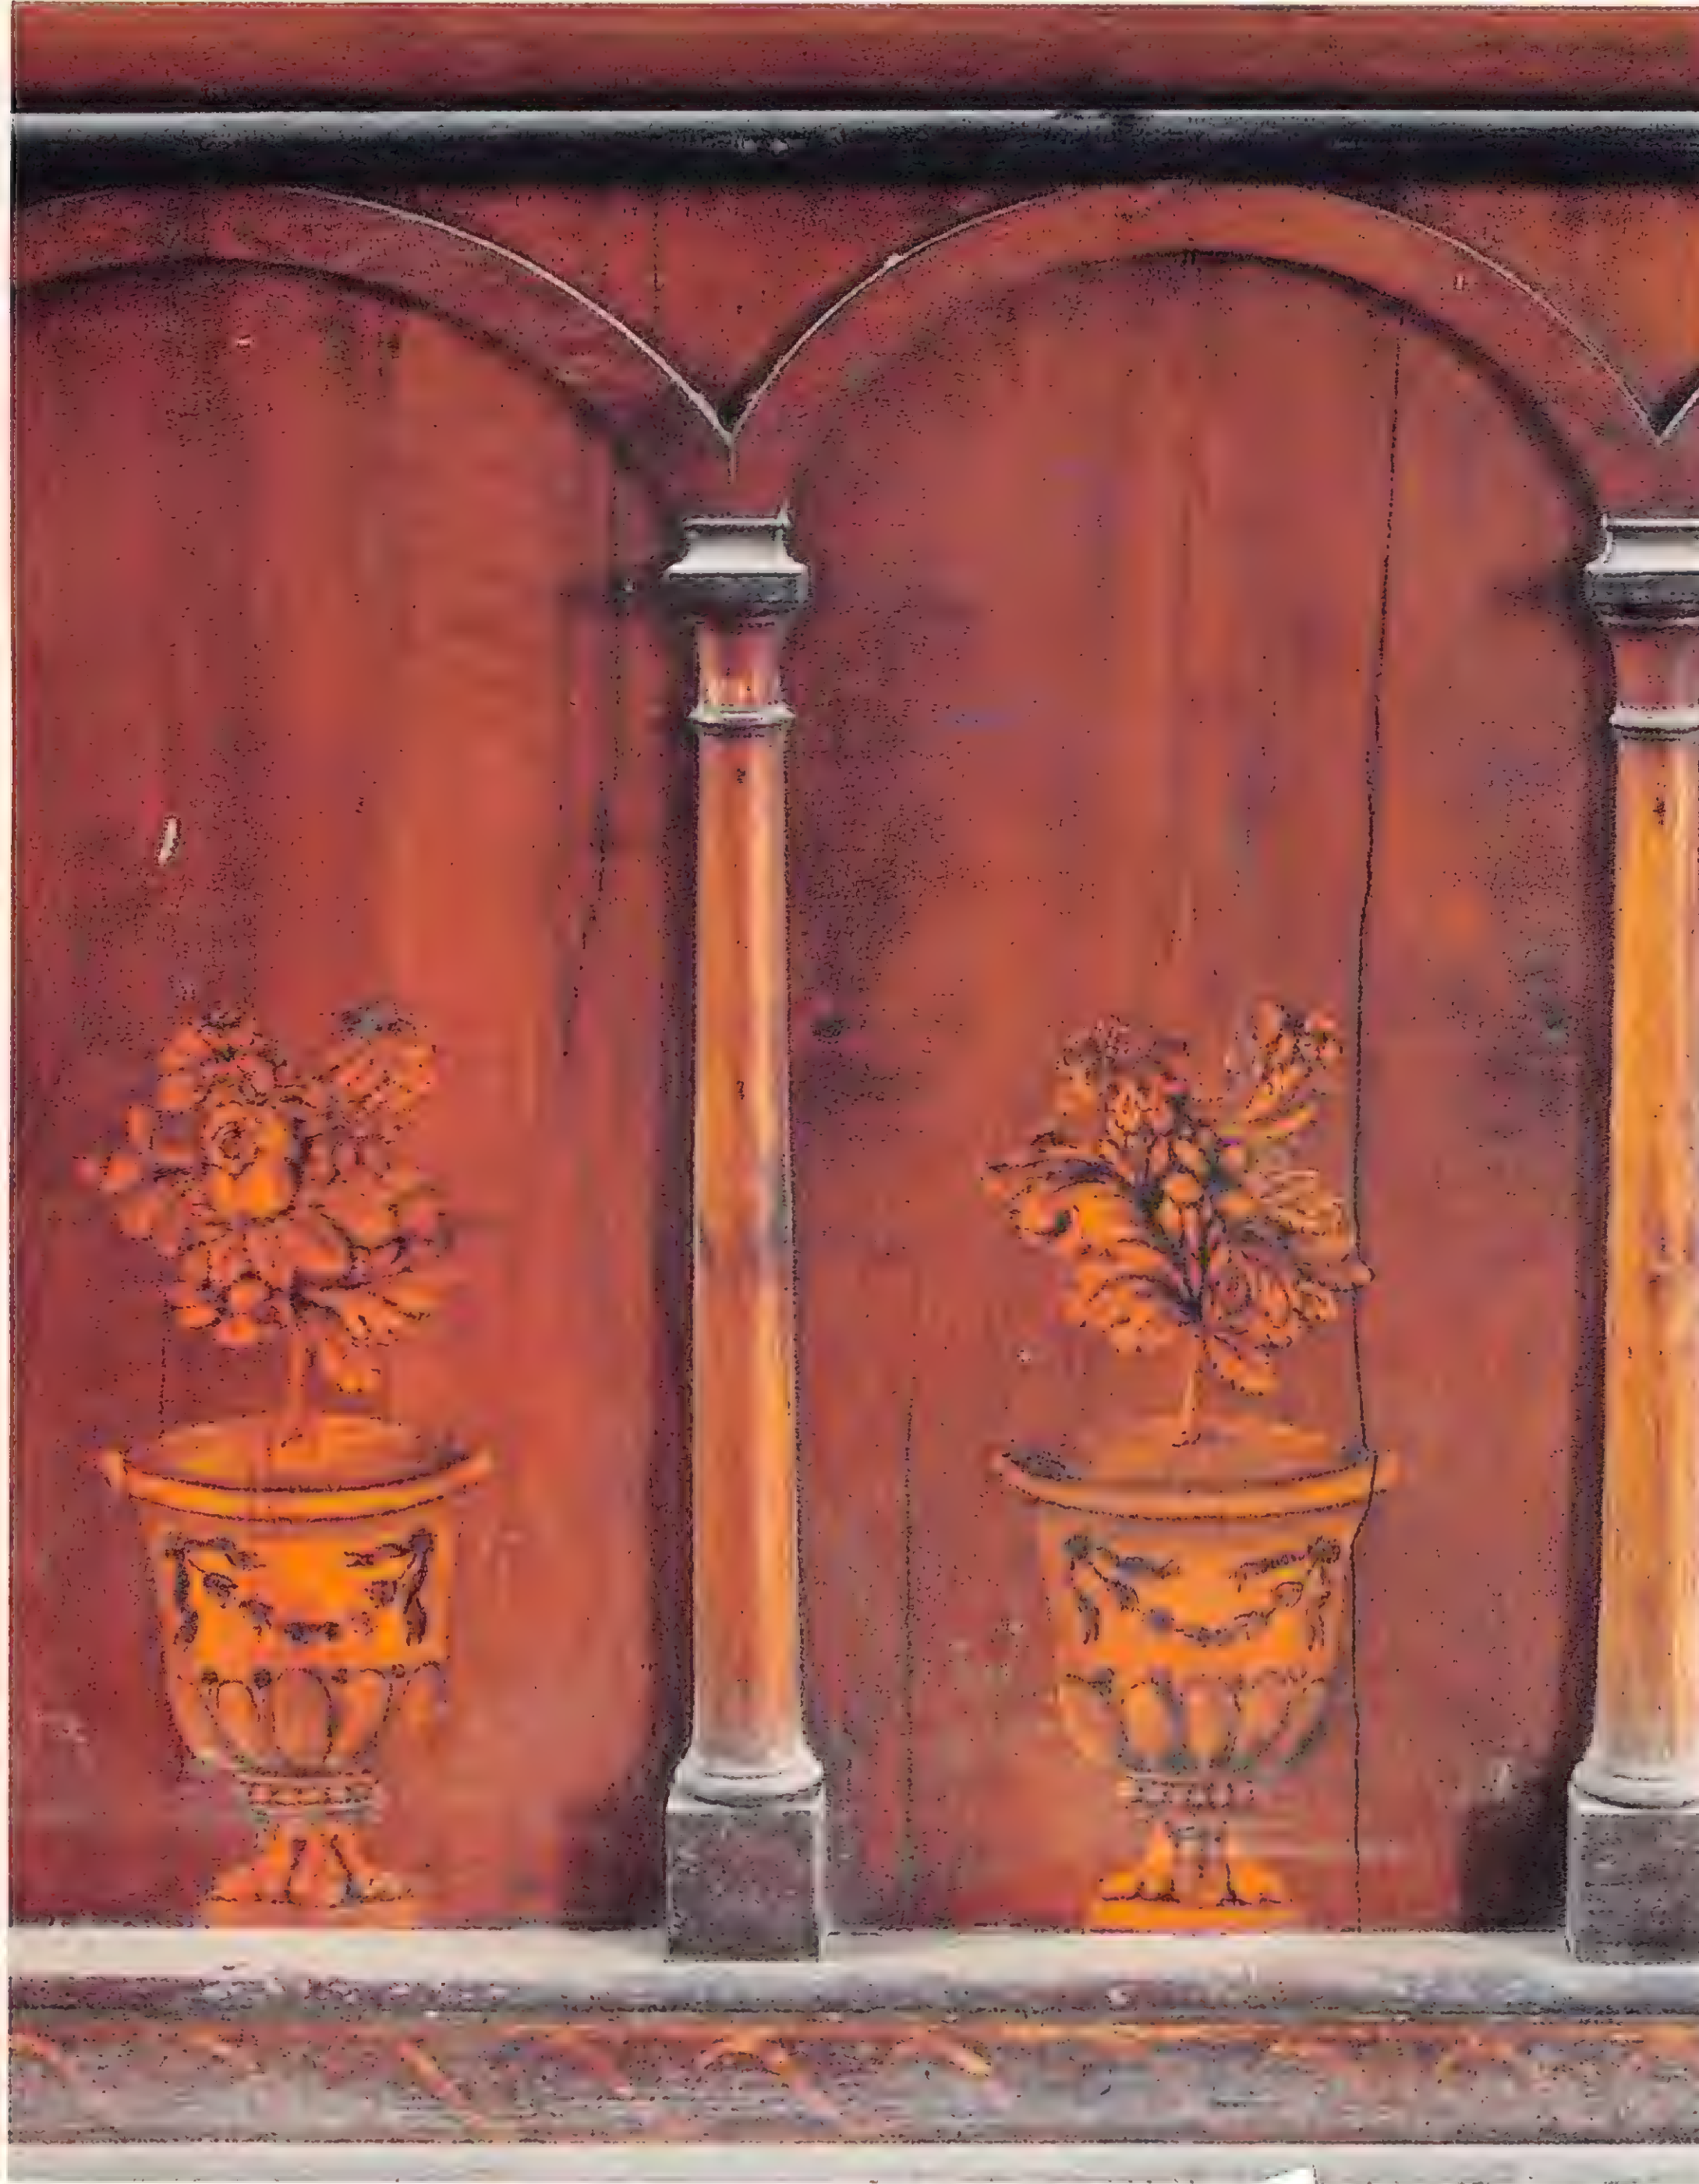
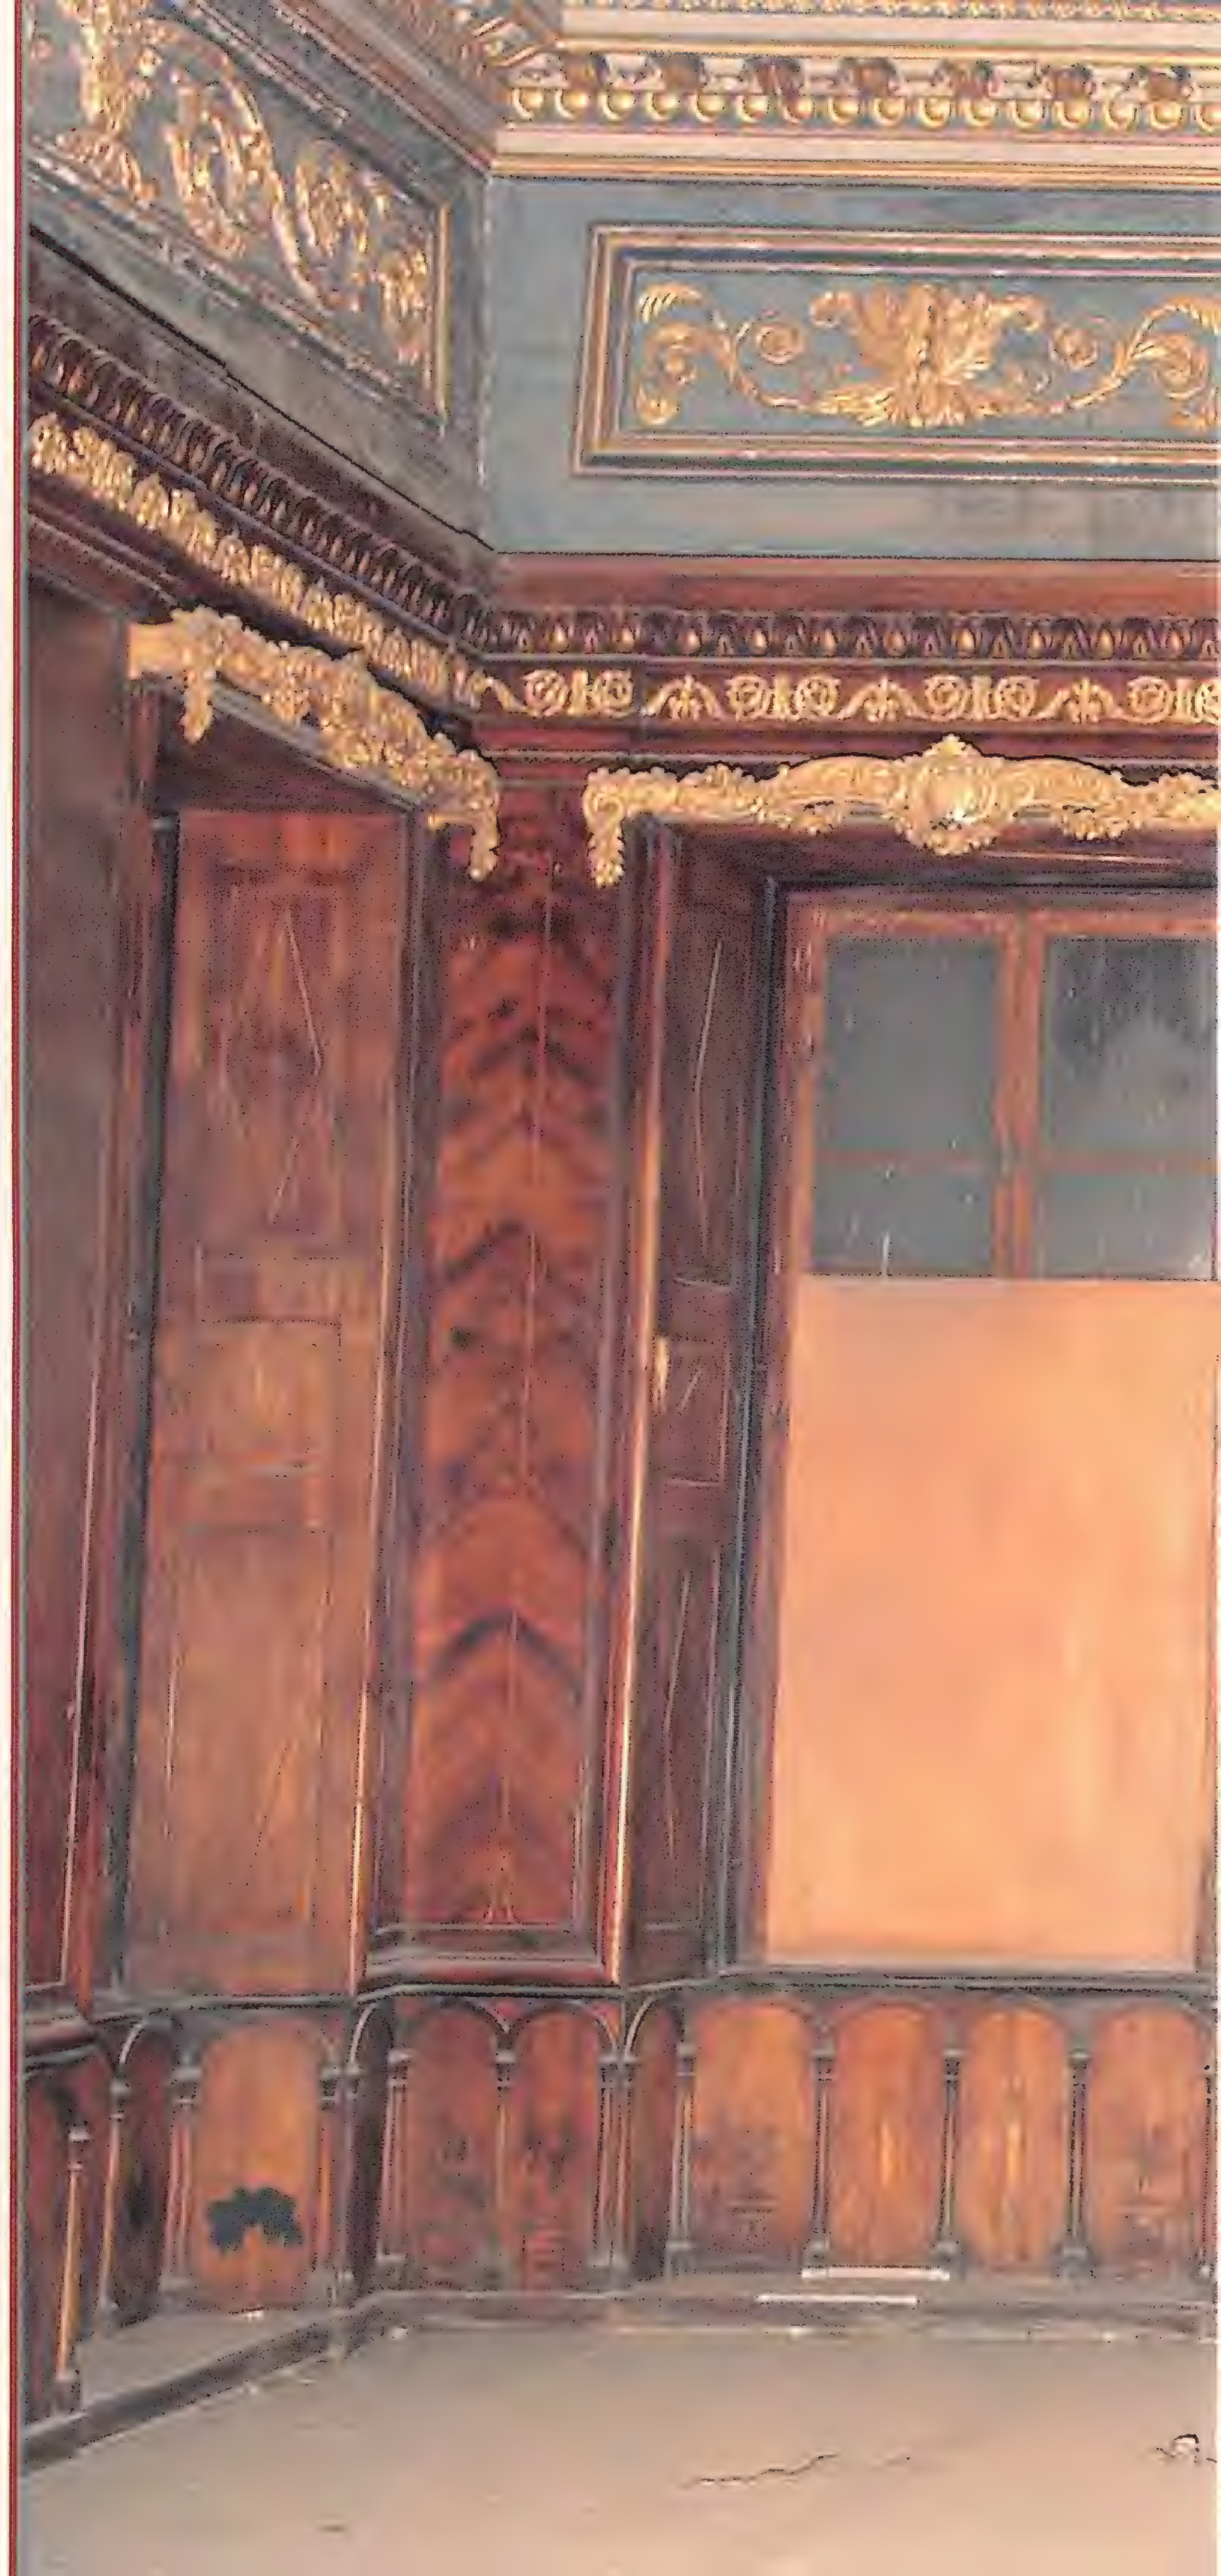
وعلى عبارة عن تجاليد تغطي جدران الغرفة من الكورنيشة حتى الأرضية وهي تتكون من ثلاث أنواع خشب وهو خشب الجوز والأبنوس والجميز وتوجد عليها زخارف مختلفة منها الملون وخاصة في الجزء الأسفل منها.

- اتساخات وأتربة
- شروخ وشقوق وإنفصالات في الزخارف
- طبقة الورنيش تالفة ومتغيرة اللون
- تلف بيولوجي واضح وخاصة في الأخشاب الحاملة للتجاويد
- توجد أجزاء مفقودة مثل تاج عمود وأيضاً بعض الأجزاء المختلفة

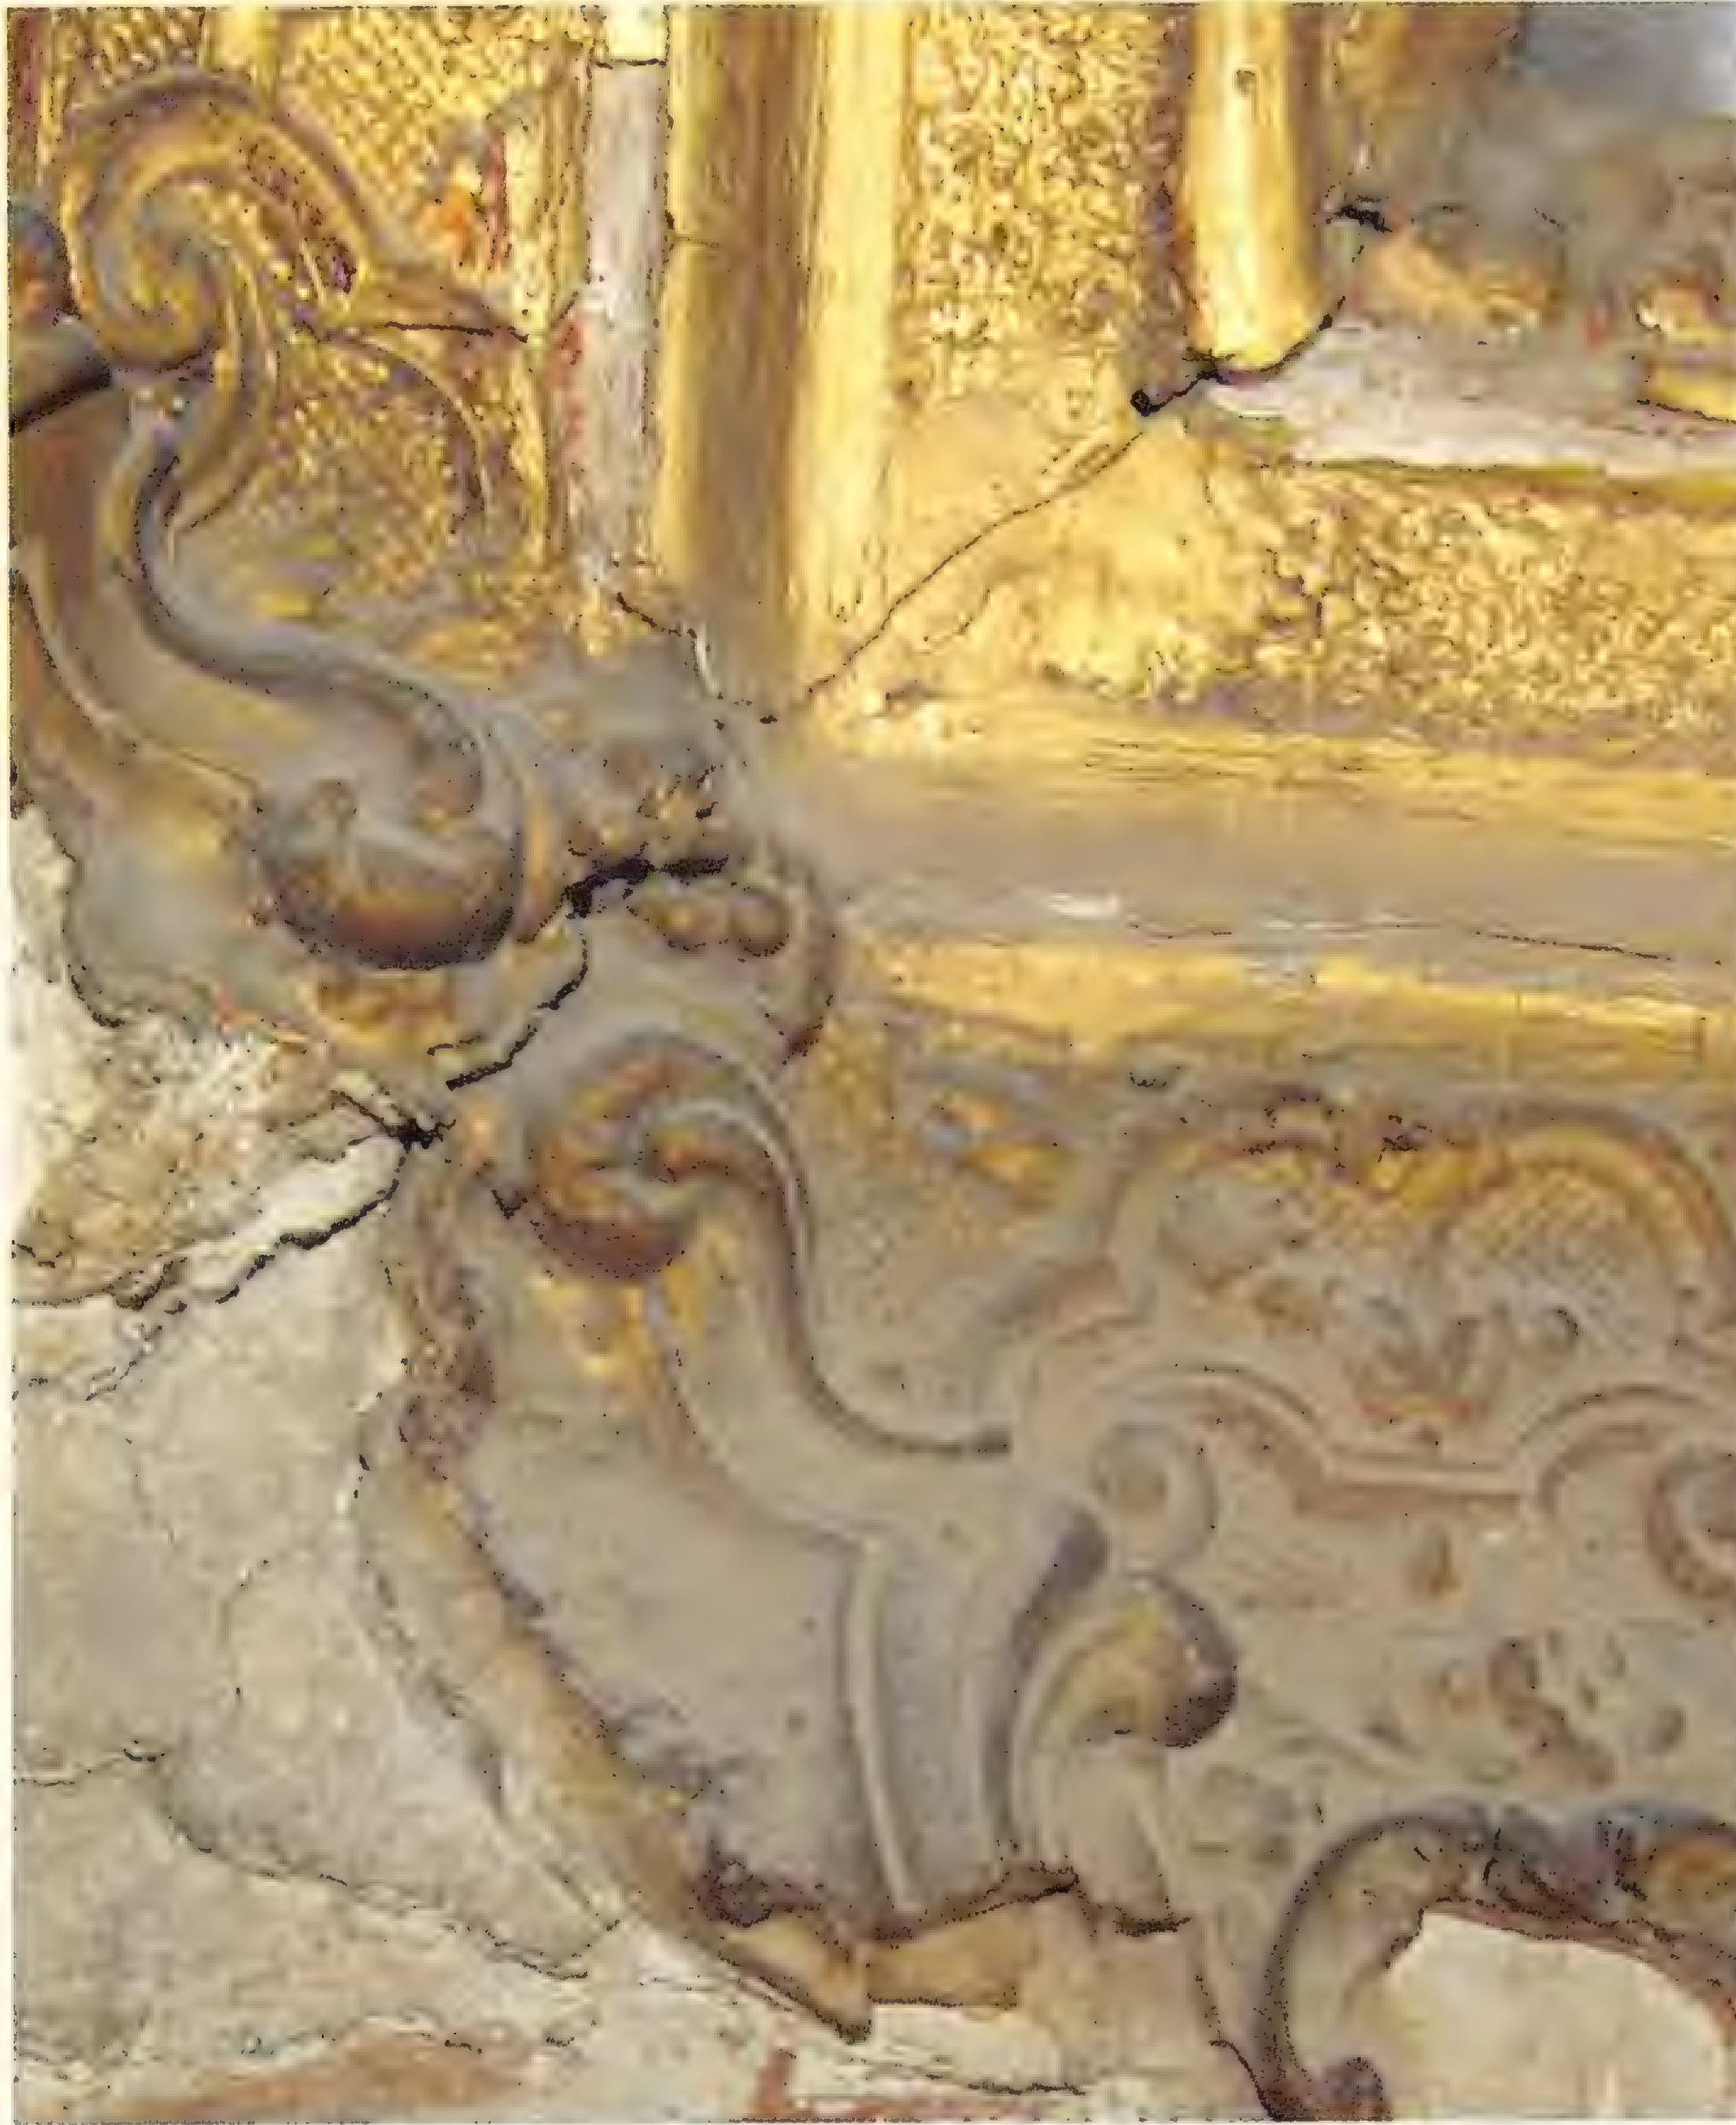
أجزاء مفقودة في البرواز حول المرآة

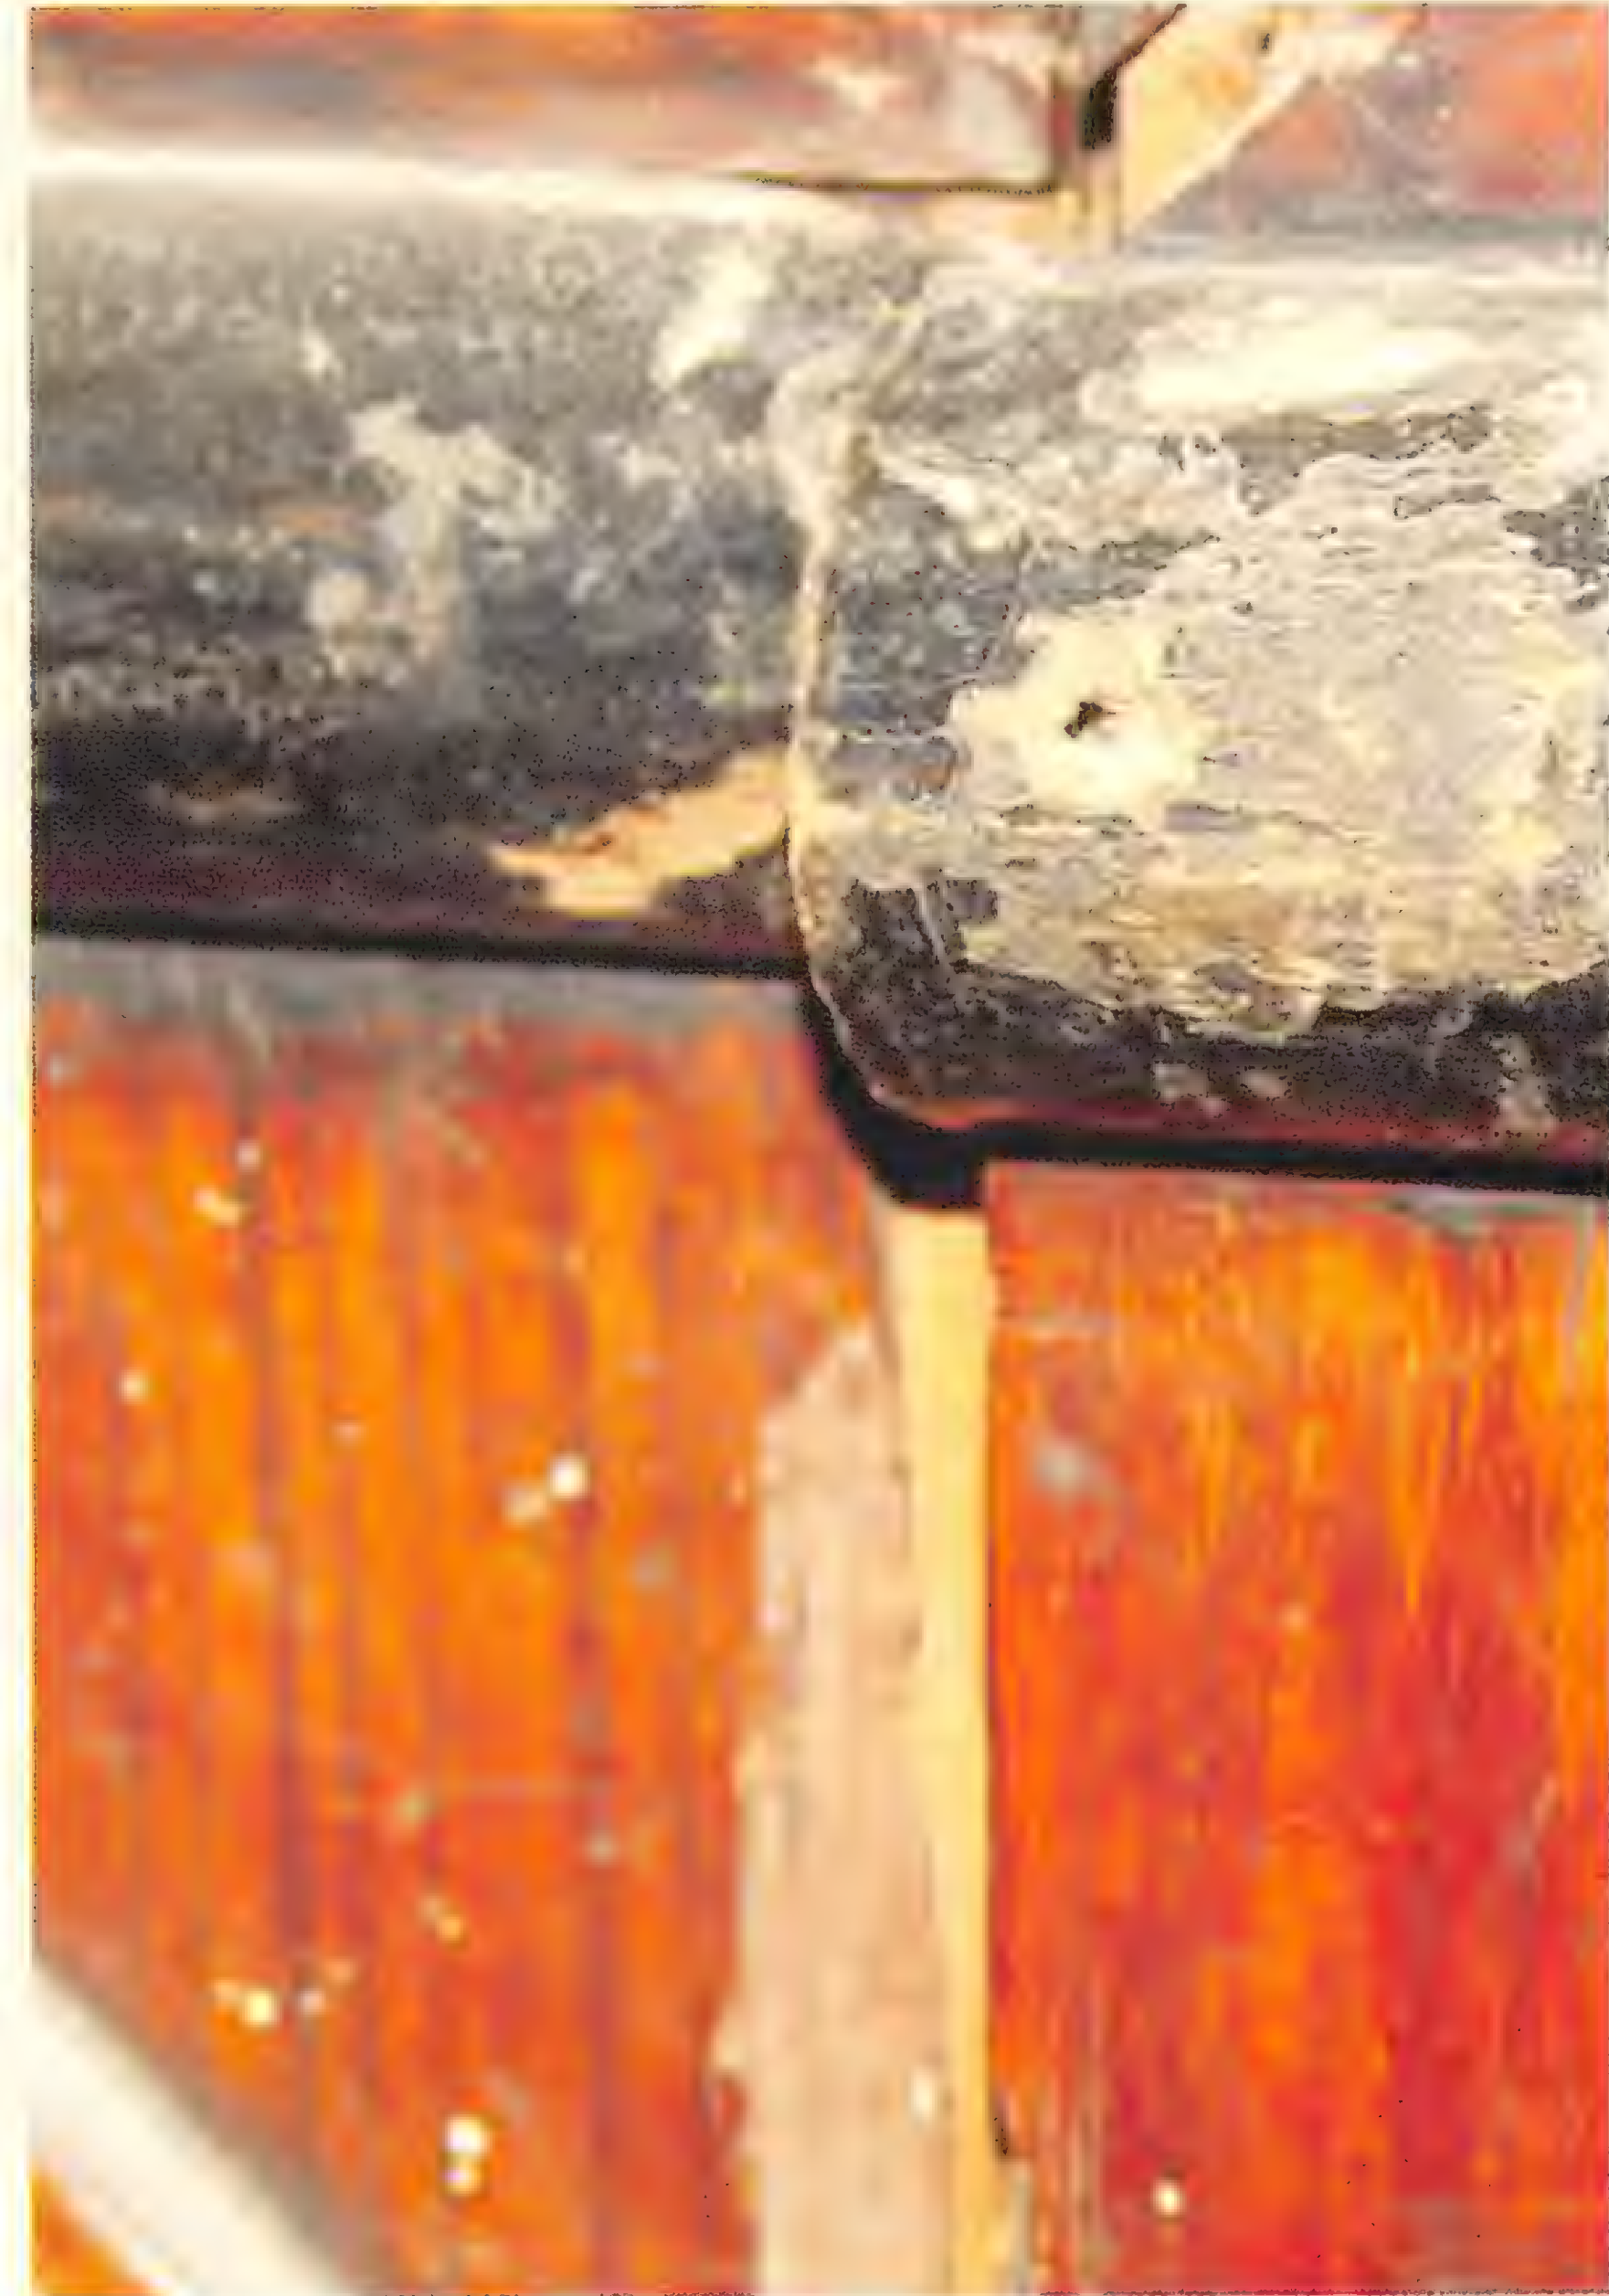
بعض من مظاهر تلف التجاليد الخشبية

- إزالة طبقة الورنيش " الجمالكا " من المناطق غير الملونة وغير المزخرفة
- تنظيف المناطق المزخرفة والملونة بمذيب عضوي ضعيف
- تثبيت العناصر الزخرفية الصغيرة وذلك بواسطة المكواه الحرارية وحماية الخشب من الحرارة باستخدام الورق الحراري
- تعقيم جميع الاخشاب بالمواد المقترحة من مركز التحاليل بالتشريب لطبقة التجاليد وبالحقن لخشب الحامل على مسافات متساوية
- رد جميع الأجزاء المنفصلة وتثبيتها واستكمال الأجزاء المفقودة
- ملء الشروخ والثقوب بواسطة معجون نشارة خشب مع مبيد
- استكمال الزخارف وعمل الرتوش المناسبة بنفس الطريقة المتبعة في الأجزاء الأصلية.
- عزل الجدران بالجمالكا بعد التأكد من التنظيف جيداً.

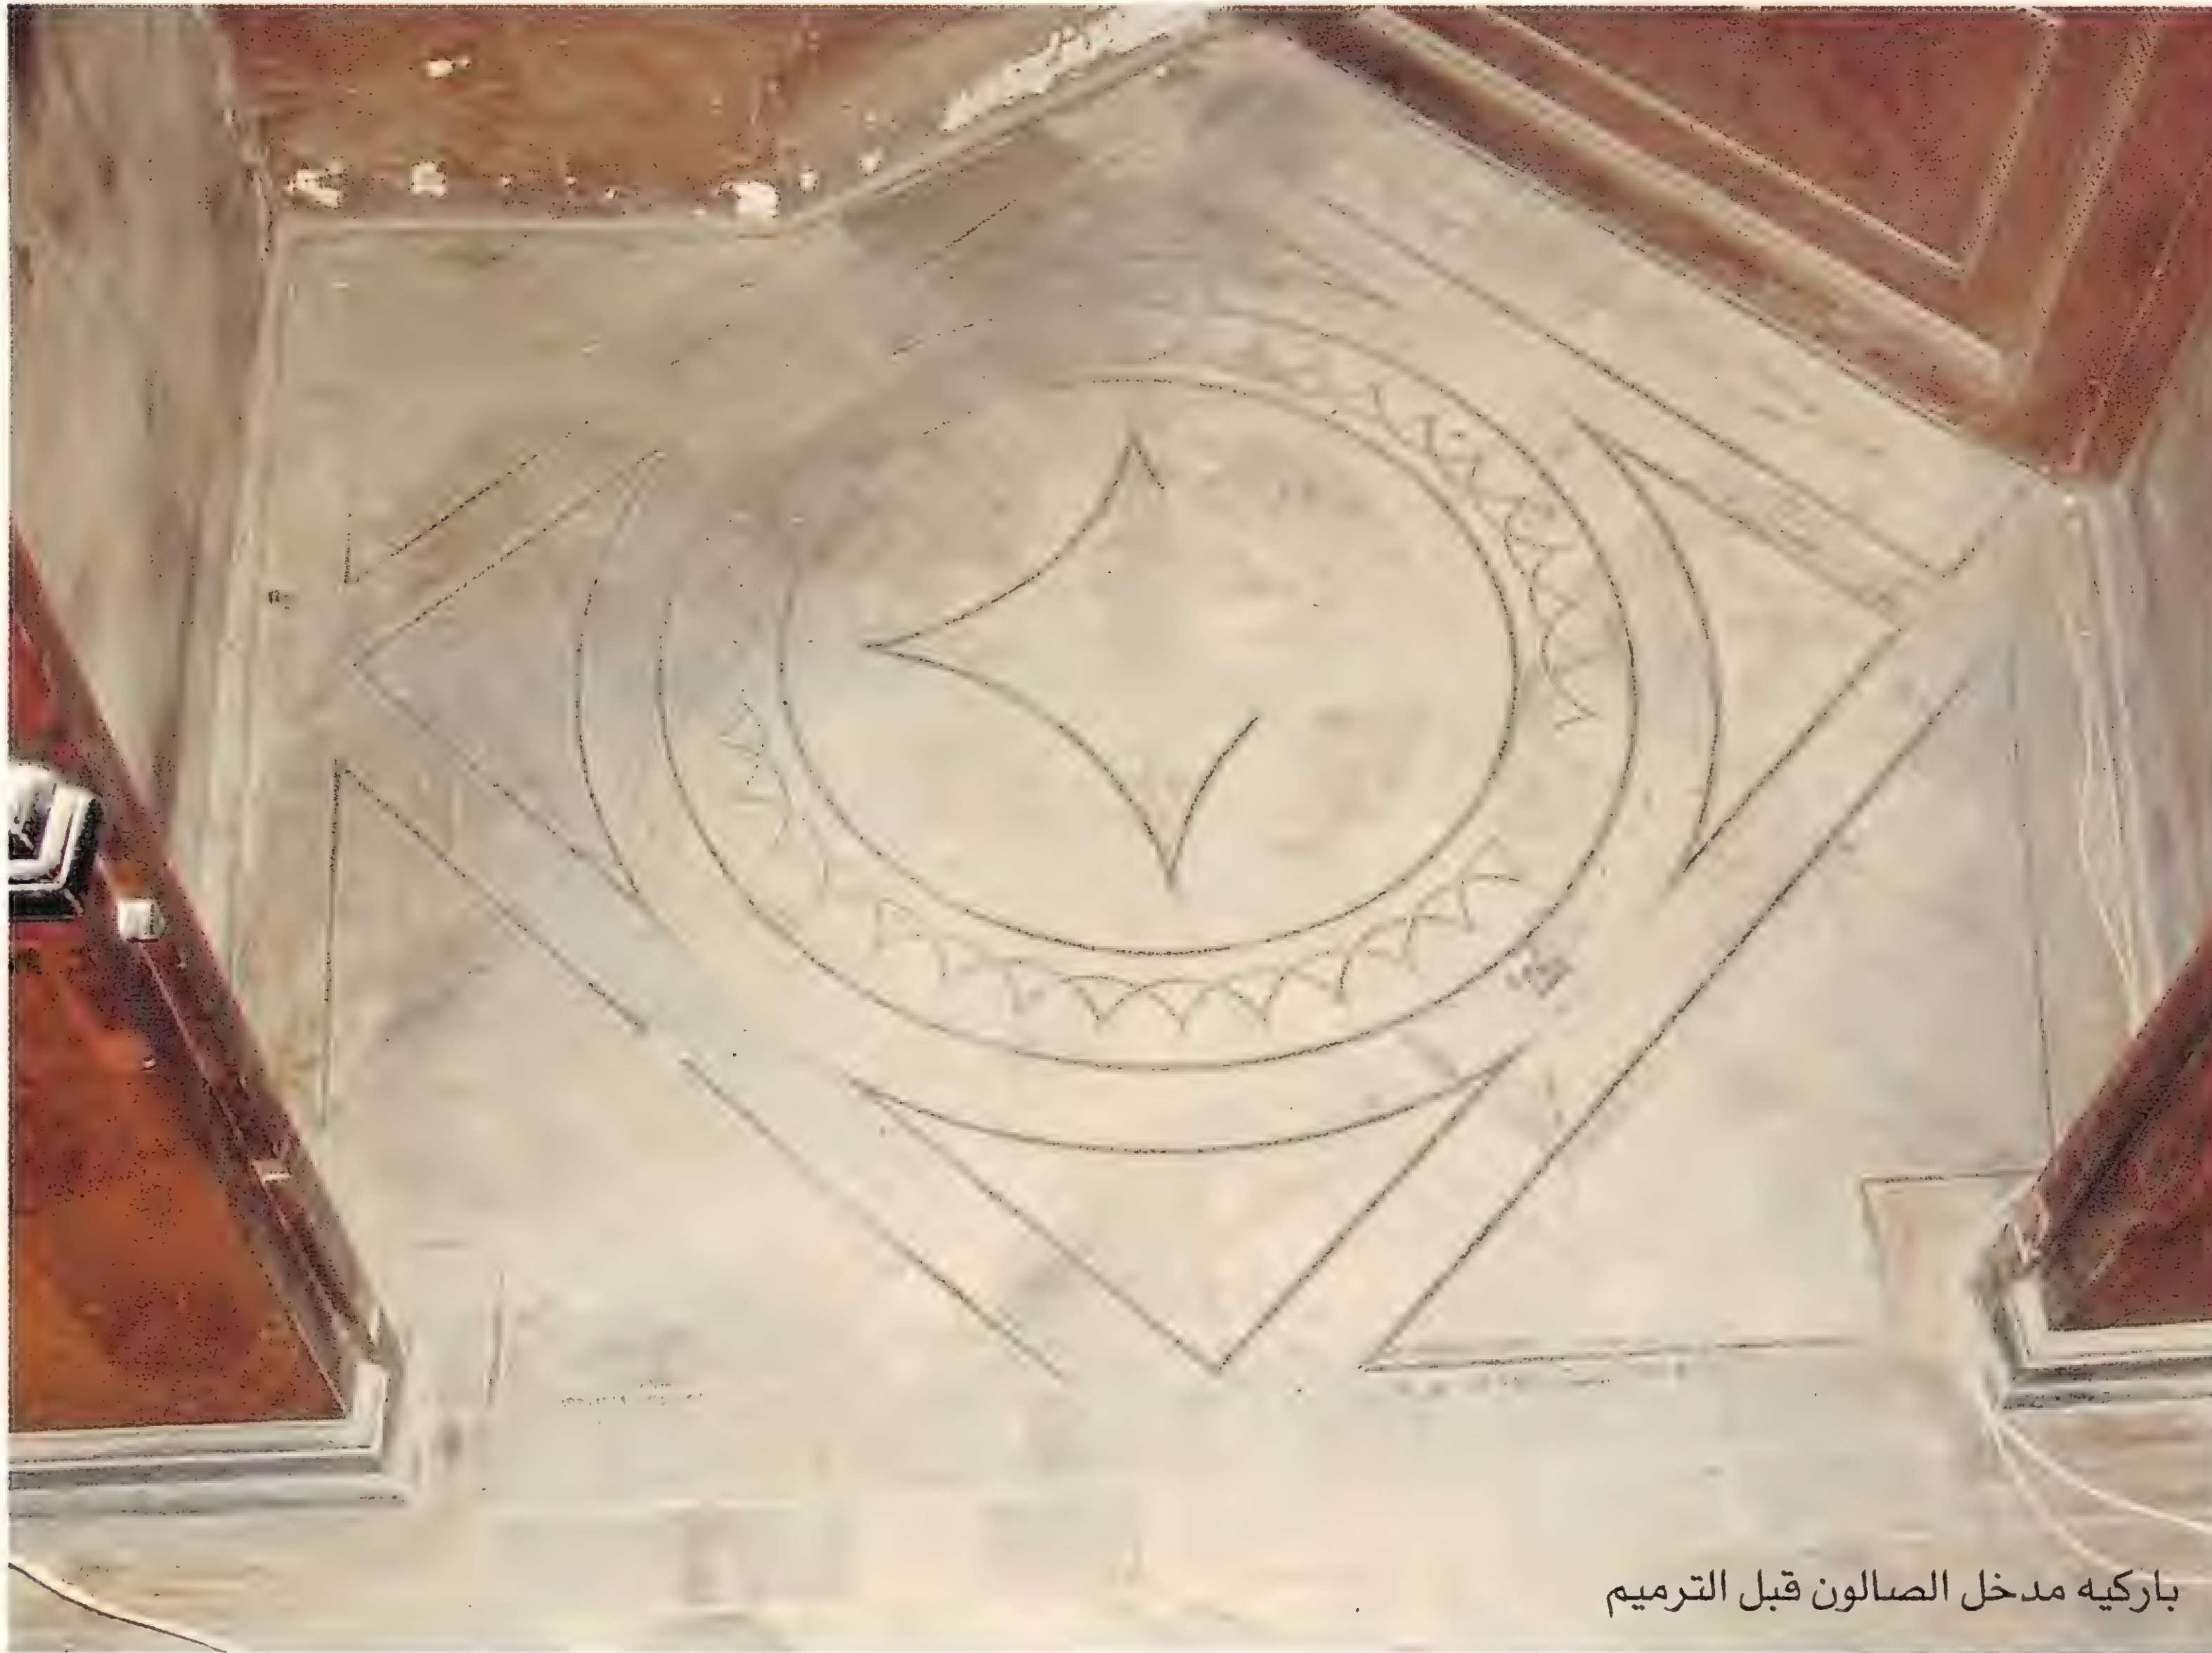
باركية مدخل الصالون قبل الترميم

- اتساخات وأتربة كثيفة تغطي مسطح الأرضية ومخلفات الطيور.
- انفصالات كثيرة من الحشوات وشقوق وشروخ
- يوجد ميل في الحامل الخشبي من الجهة الشرقية في غرفة الصالون مما أدى إلى انفصال الحشوات
- يوجد تلف حشري واضح في الأخشاب الحاملة
- توجد أجزاء بنسبة كبيرة مكسورة ومهشمة وخاصة في أرضية غرفة ٥ بالجبلية
- أجزاء مفقودة من الأرضيات
- ارتفاع نسبة الرطوبة بالأرضية أدى إلى تآكل في الأخشاب الحاملة وجود تلف بشري عبارة عن ثقوب ومسامير وتشققات
- تلف الورنيش "الجمالكا"

- تم عمل التوثيقات سواء كان توثيق فوتوغرافي أو توثيق معماري وتحديد الأماكن المفقودة
- التنظيف الميكانيكي للأتربة والاتساخات بالفرش والمكانس
- تجميع الأجزاء السليمة والمحفوظة وذلك إعادة تركيبها مرة أخرى طبقاً لأماكنها الزخرفية
- إزالة العزل " طبقة الجمالكا " وإظهار الزخارف
- تم عمل أجزاء ووحدات جديدة لاستكمالها مكان الوحدات الناقصة
- عمل النجارة اللازمة من ترميم وتثبيت وتقوية أجزاء الحامل للباركية
- تعقيم جميع أخشاب الحامل وأخشاب الباركية بالمواد المناسبة والمقترحة من معامل التحاليل
- تركيب جميع الوحدات المفككة
- ملء الشروخ والفواصل بشرائح من نفس نوع الخشب
- ملء الفجوات باستخدام معجون خشب
- استكمال زخارف الأرضية بنفس الاشكال وبنفس تكنيك العمل بها
- عزل الأرضية

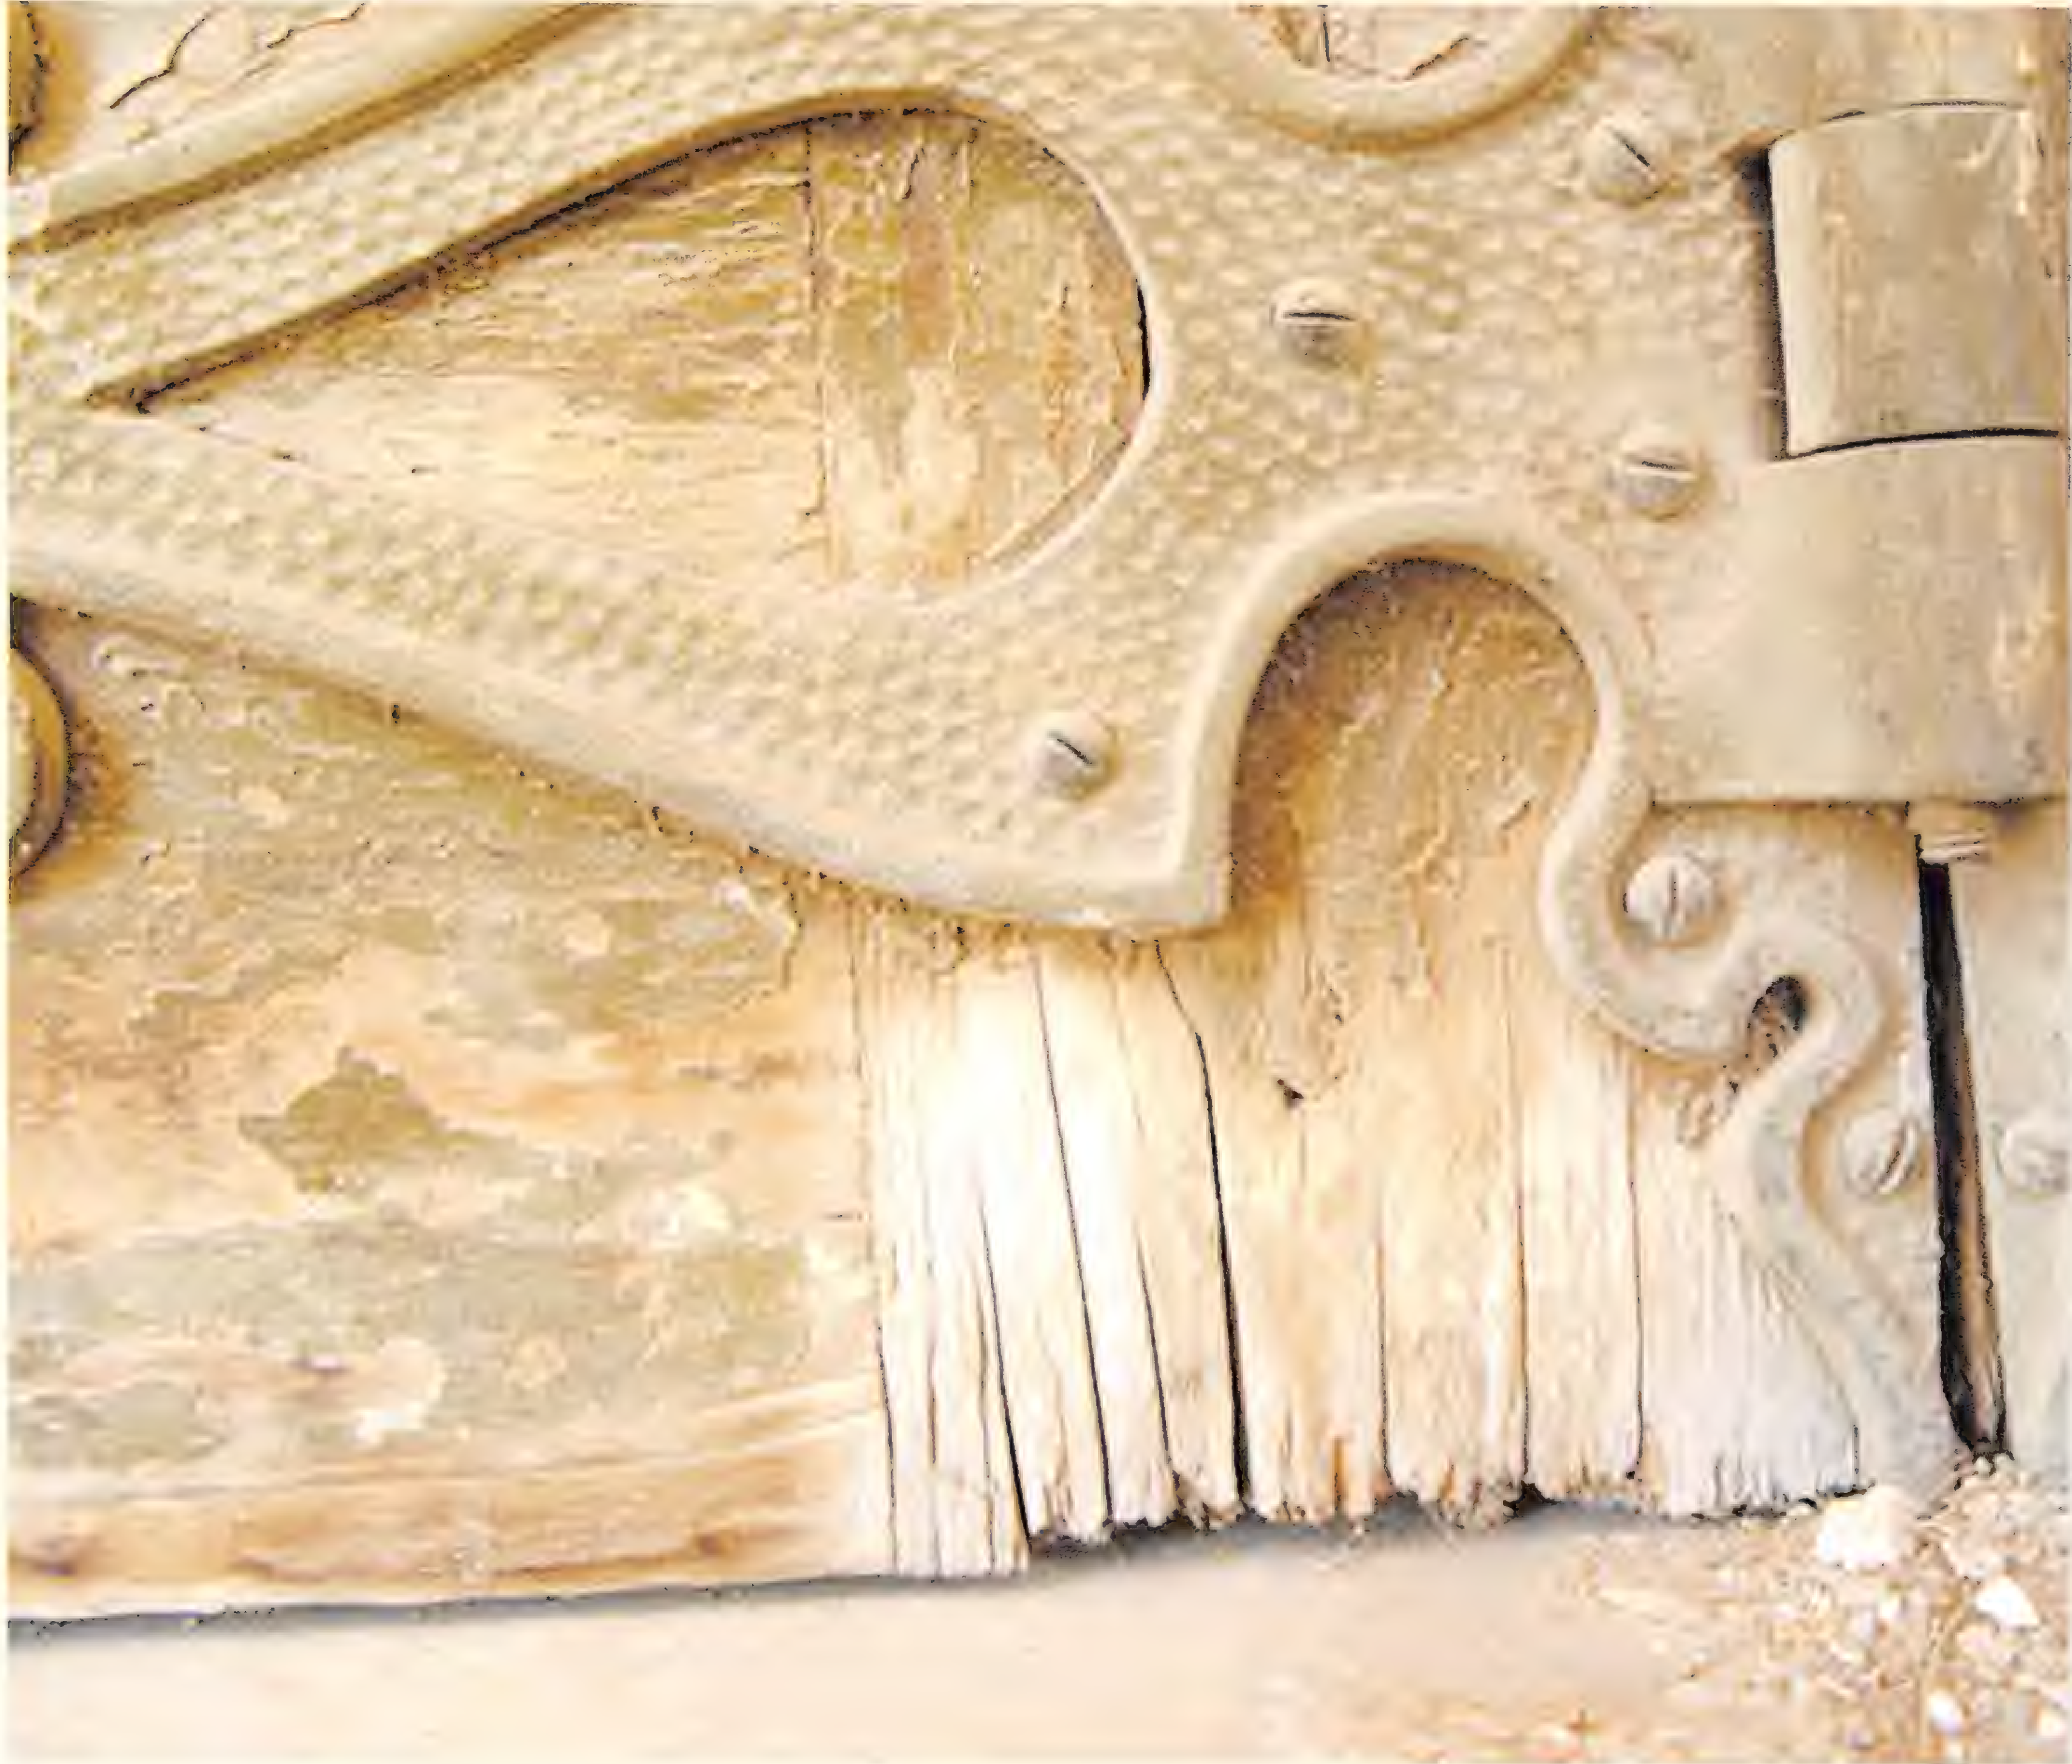
جزء من مظاهر تلف الأبواب

- وجود أتربة واتساخات ومخلفات طيور تغطي الأبواب والشبابيك
- تلف الأجزاء السفلية من بعض الأبواب نتيجة لتعرضها للرطوبة
- وجود شروخ وانفصالات وفقد بعض الأجزاء
- فقد في الحلقات والجنائز والعرائس الخشبية المذهبة
- فقد وتلف في الكوالين والترابيس والاكسسوارات
- وجود قشور كبيرة وكثيرة جداً وخاصة الوجه الخارجي من الأبواب والشبابيك مما أدى إلى فقدان في طبقة اللون وطبقة التحضير
- تدهيب تالف ومتأكسد نتيجة لأنه ألوان ذهب وليس ورق
